**Leidschendam-
Voorburg**

RAPPORTAGE GRONDWATERSTANDEN DE RIETVINK

Van E Oude Luttikhuis
Afdeling Stadsbeheer/Waterloket
Doorkiesnummer 070-3009271
Datum 25 januari 2021
Onderwerp Onderzoeksresultaten grondwaterstanden De Rietvink

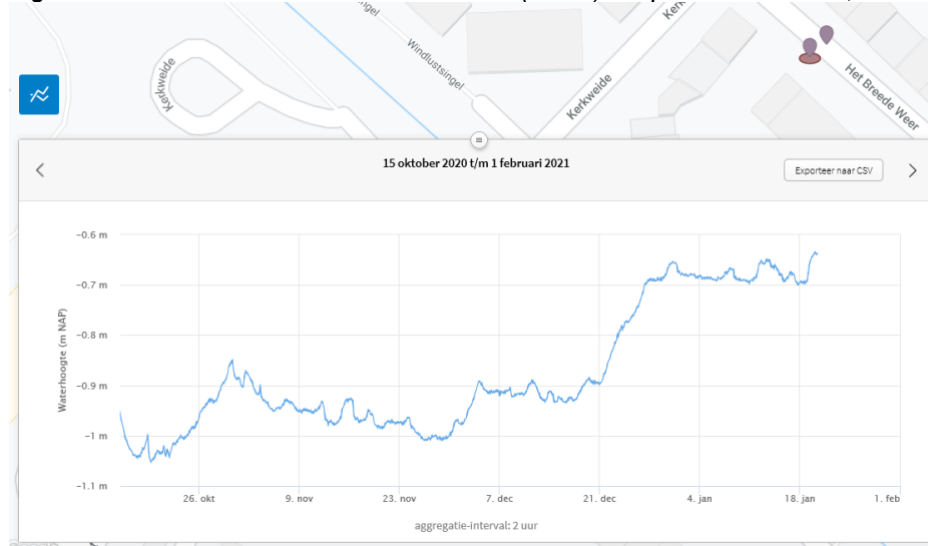
- Na aanleg van de extra lozingspunten in 't Breede Weer functioneert de drainage naar verwachting zoals bedoeld in het drainageplan en dit wordt ook aangetoond door de grondwaterstandmetingen na 15 oktober 2020. Ter plaatse van de perceelsgrens is de grondwaterstand gemeten in 't Breede Weer (zie figuur 1). De grondwaterstand is op 31

december 0,7 m onder de weghoogte van NAP+0,05 m. Deze grondwaterstand mag na aanleg van de extra lozingspunten ook worden verwacht in de andere deelgebieden.

Figuur 1: Grondwaterstand 't Breede Weer (PB04) is op 31 dec. NAP-0,65 m

- Volgens de regenradar is in dit deel van de Rietvink in de voorgaande 10 dagen 82 mm neerslag gevallen. De grondwaterstand die hier het gevolg van is zal naar verwachting eens per jaar worden overschreden. Dit blijkt ook een uit vergelijking met de peilbuis in de Rietvinklaan (zie bijlage 1) die al 10 jaar wordt gemeten.
- De laagste grondwaterstanden na het project liggen zoals het hoort tot 15-20 cm boven het oppervlaktewaterpeil van de Rietvinkpolder (NAP-1,22 m). Dit komt overeen met de incidentele meting van Fugro (rapport van 30 januari 2015) en is ook in figuur 1 af te lezen.

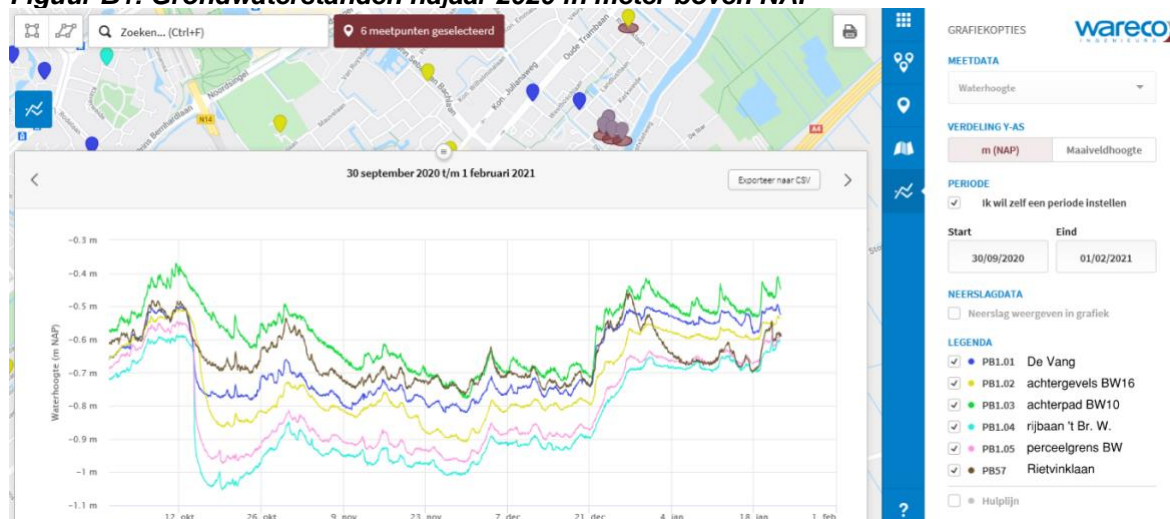
Figuur B1: Grondwaterstanden najaar 2020 in meter boven NAP

Gemeenten grondwaterstanden 't Breede Weer.

De sterke daling van de grondwaterstanden in peilbuis 1.04 (lichtblauwe lijn, rijbaan) van 40 cm in 't Breede Weer op 14 en 15 oktober is het gevolg van het vergroten van de afvoercapaciteit door een extra lozingspunt aan te leggen. De grondwaterstanden voor 15 oktober 2020 zijn daarom niet bruikbaar voor het beoordelen van de situatie.

Peilbuis 1.04 (lichtblauwe lijn, rijbaan) is maatgevend voor de beoordeling van de drainageleidingen. Uit de meetdata kan het volgende worden afgeleid:

- Het grondwaterpeil is op 20 oktober 15 cm (NAP-1,05 m) boven het oppervlaktewaterpeil (NAP-1,20 m) na een week droog weer. Na 2 weken droog weer op 24 mei is een grondwaterstand van NAP-1,07 m gemeten (niet in de grafiek). De drainage verlaagt de grondwaterstanden tot het gewenste niveau (de ontwateringsbasis) van NAP-1,05 m. Dit is 1,2 m onder het vloerpeil van de woningen (NAP+0,25 m).

- Tussen 20 en 30 oktober leidt 55 mm neerslag tot een stijging van peilbuis 1.04 van NAP-1,05 m tot NAP-0,85 m, dus 20 cm. Dit komt globaal overeen met de verwachting. Dat geeft vertrouwen in de metingen. Uit een hydraulische berekening volgt dat de verhoging van de grondwaterstand wordt veroorzaakt door de stroming in het zand onder de weg en door de intrede in de drain. De extra opstuwung in de drain is verwaarloosbaar als gevolg van de extra lozingspunten.

- Peilbuis 1.04 meet op 30 oktober NAP-0,85 m en op 5 november NAP-0,95 m. Dit verschil komt overeen met het afvoeren van 30 mm neerslag. In deze periode valt ook nog 18 mm neerslag. In totaal is dus $30+18=48$ mm neerslag in 6 dagen afgevoerd, wat neerkomt op gemiddeld 8 mm/dag. Dit is een hogere afvoerwaarde voor drainage dan gebruikelijk en komt overeen met de door de gemeente vereiste waarde (7,5 mm/dag).

Peilbuis 1.02 (gele lijn in Figuur B1) is maatgevend voor de grondwaterstanden onder de woningen. Uit de meetdata kan het volgende worden afgeleid:

- Het laagste niveau in Figuur B1 is gemeten op 30 november. De grondwaterstand van peilbuis 1.02 is NAP-0,91 m en is ongeveer 30 cm boven het oppervlaktewaterpeil. Op 25 mei (niet in de grafiek) na een 14 dagen droog weer was de laagst gemeten grondwaterstand in 2020 NAP-0,99 m of 21 cm boven het oppervlaktewaterpeil. Een lagere grondwaterstand is blijkbaar heel zeldzaam.
- Het verschil in grondwaterstand op 29 november tussen de rijbaan (lichtblauwe lijn, NAP-1,01 m) en de achtergevel (gele lijn, NAP-0,91 m) is 10 cm. Dit verschil mag na een bijna droge week worden verwacht.

- Peilbuis 1.02 meet een grondwaterpeil van NAP-0,55 m op 31 december 2020 (Figuur B1). Dit is na de neerslag die 1x per jaar wordt overschreden.
- In de kruipruimte naast de peilbuis 1.02 is op 4 januari een grondwaterstand gemeten van NAP-0,57 m. Op 4 januari is in peilbuis 1.02 NAP-0,58 m. Peilbuis 1.02 geeft een grondwaterstand die goed overeenkomt met de grondwaterstand in de kruipruimte.

- Op 28 december is een grondwaterstand gemeten in peilbuis 1.02 van NAP-0,58 m en in peilbuis 1.01 NAP-0,52 m. In de kruipruimte aan de overkant van 't Breede Weer 16 is een grondwaterstand gemeten van NAP-0,53 m en dit komt dus goed overeen met peilbuis 1.01.

- De in de peilbuizen gemeten maatgevende grondwaterstand is op 31 december dan die van peilbuis 1.01 van NAP-0,51 m en net onder de benodigde bodemhoogte van de kruipruimten van NAP-0,50 m en 0,75 m onder het vloerpeil. De gewenste waarde was 0,95 m onder het vloerpeil.

- Peilbuis 1.03 meet de grondwaterstanden in het achterpad en is dus maatgevend voor de tuin. Op 30 oktober is de hoogste grondwaterstand gemeten op NAP-0,37 m. Als daar in de maatgevende neerslagperiode net als bij de achtergevel 0,10 m bij komt dan is de meetwaarde NAP-0,27 m. Bij een tuinhoogte van NAP+0,05 m (gelijk aan de weghoogte en 5 cm boven het achterpad) voldoet de ontwatering aan de gebruikelijke eis van 0,30 m onder maaiveld. Door de minder goede doorlatendheid van tuingrond ten opzichte van ophoogzand, mag echter worden verwacht dat de grondwaterstand nog meer oploopt. Een mogelijkheid is de veen met kleilaag in tuin die op 40 cm diepte ligt te doorboren naar de onderliggende zandlaag en zo de grondwaterstanden sneller te verlagen. Eventueel kan drainage in het achterpad worden aangelegd. Dit is ook gunstig voor de situatie ter plaatse van de achtergevel en in de kruipruimten.

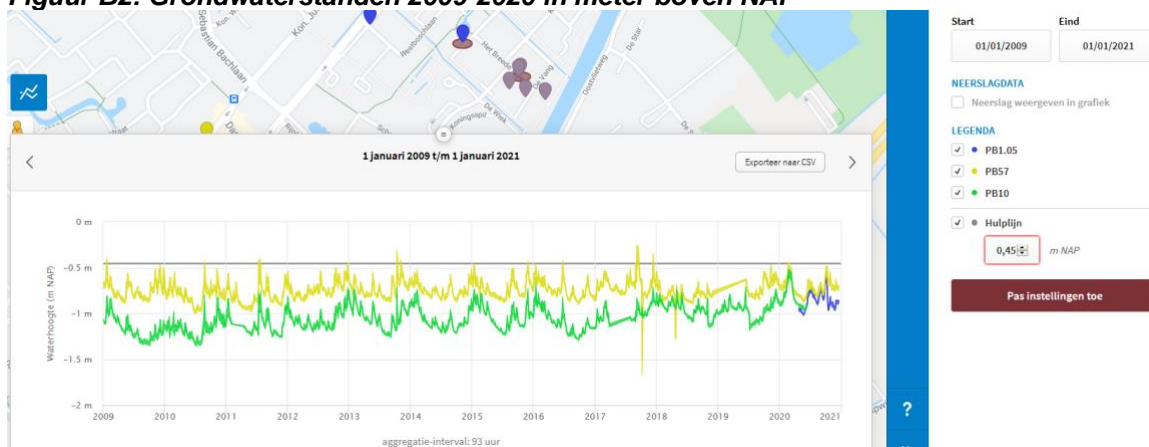
Figuur B2: Grondwaterstanden 2009-2020 in meter boven NAP

Blauw: Perceelsgrens 't Breede Weer 2020 Geel/boven: Rietvinklaan Groen/onder: Landlustklaan
 Horizontale hulplijn geeft de grondwaterstand aan (NAP-0,45 m) die in de Rietvinklaan gemiddeld 1x per jaar wordt overschreden (dus 12x in de grafiek).

Uit de grafiek blijkt dat de grondwaterstand in 't Breede Weer ter plaatse van de perceelsgrens tijdens afvoerpiek van 4 december 0,20 m lager ligt (NAP-0,85 m) dan in de Rietvinklaan (NAP-0,65 m). Voorlopig is gesteld dat de verwachte maatgevende hoge grondwaterstand in peilbuis 1.05 ook 0,2 m lager zal liggen dan op de Rietvinklaan, dus op NAP-0,45 – 0,2 m is NAP-0,65 m. Deze waarde komt goed overeen met de neerslagstatistiek, die eens per jaar voorkomt. Een natte periode van 10 dagen met in totaal 82 mm neerslag komt ongeveer 1x per jaar voor.

Het toeval wil dat in de periode 21 december tot 31 december deze 82 mm neerslag daadwerkelijk is gevallen in 't Breede Weer volgens de gecorrigeerde neerslagradar. De grondwaterstanden volgens figuur B1 zijn op 31 december: De gemeten grondwaterstand in peilbuis 1.05 is NAP-0,65 m en komt inderdaad overeen met de verwachte 1x per jaar situatie uit de peilbuis op de Rietvinklaan.

- Maatgevend voor de beoordeling van de situatie die gemiddeld 1x per jaar optreedt (de structureel hoge grondwaterstand) is ontleend aan de vergelijking van peilbuis 1.02 (gele lijn, achtergevel) met peilbuis 57 (bruine lijn) in de Rietvinklaan. De peilbuis staat in het deel van de Rietvinklaan ten noorden van de Westboschlaan buiten het projectgebied van 2017 waar geen drainage aanwezig is. In de peilbuis aan de Rietvinklaan is grondwaterstand gemeten die in de afgelopen 10 jaar gemiddeld 1x per jaar wordt overschreden van NAP-0,45 m (Figuur B2).
